## GERÊNCIA DE PONTES E ESTRUTURAS-DP RELATÓRIO DE VISTORIA

OBRA : Ponte sobre o rio Preto  
RODOVIA : MG-188  
TRECHO : Entr. Guarapuava - Unai  
DATA : 12/06/2014

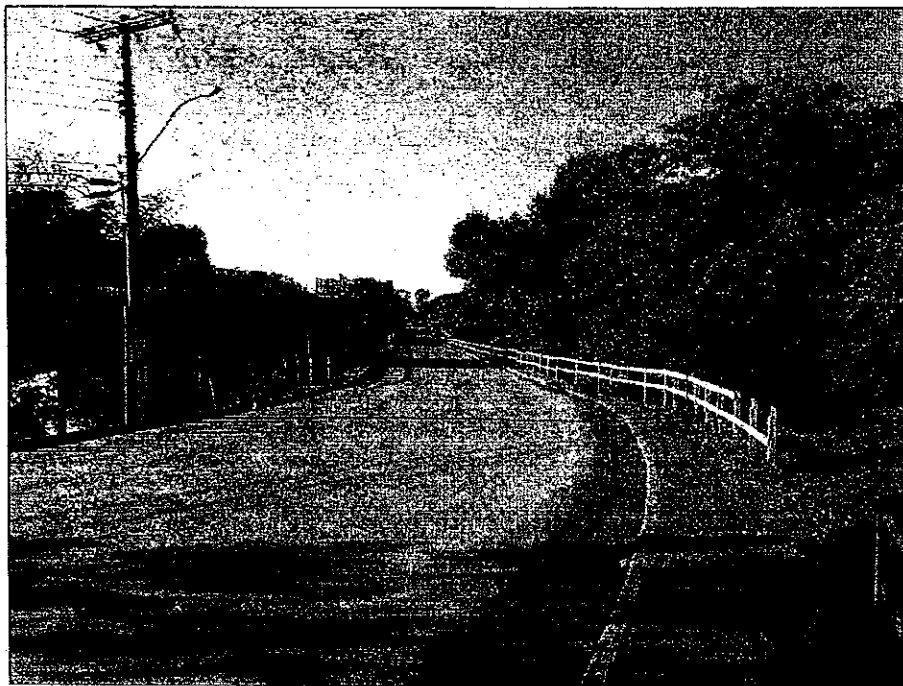
Foto 1 – Vista superior lado Guarapuava.

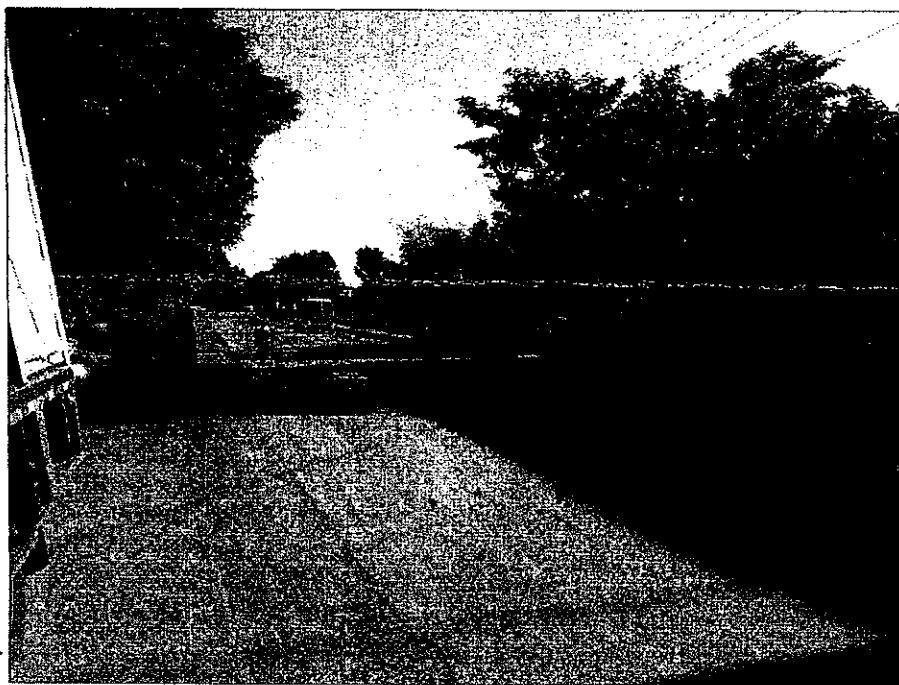
Foto 2 – Vista superior lado Unai.

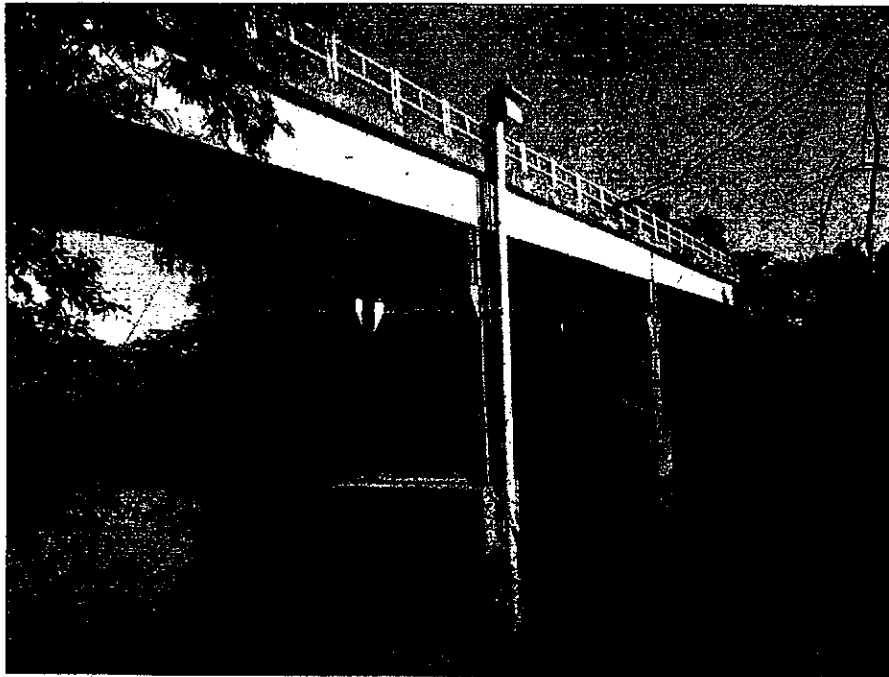
Foto 3 – Vista lateral de jusante (lado Unai). Em primeiro plano está a ponte mais recente, construída em 1988.

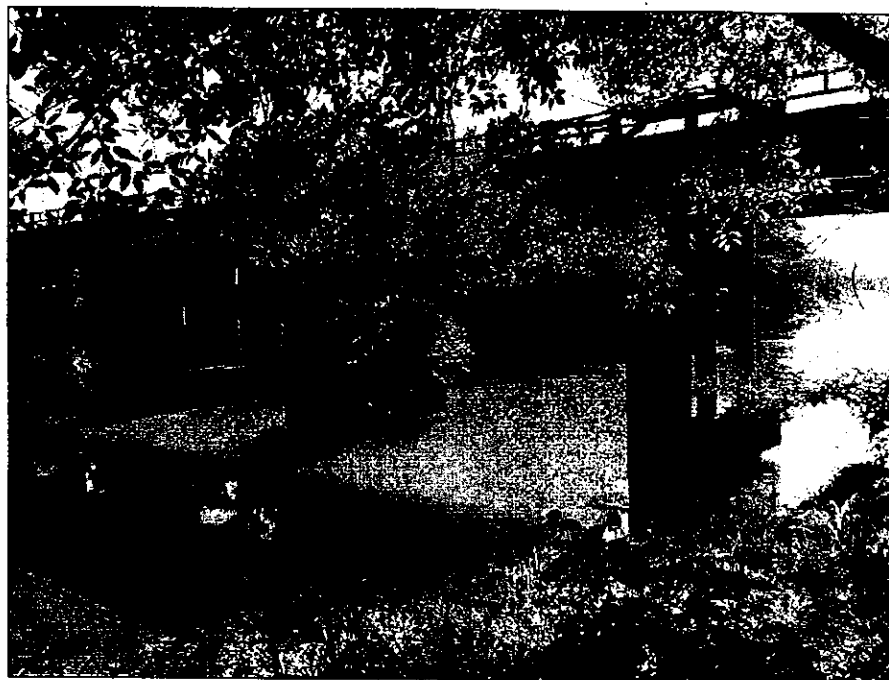
Foto 4 – Vista lateral de montante (lado Unai). Em primeiro plano está a ponte mais antiga, projeto de 1952.

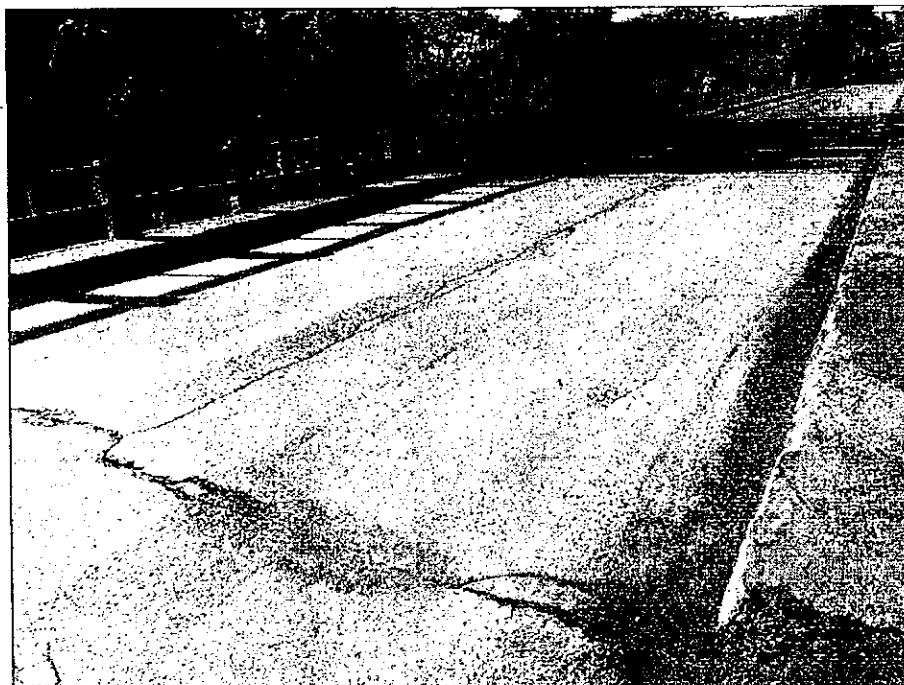
O tabuleiro apresenta, no pavimento da pista de rolamento, fissuras longitudinais localizadas sobre a junta da obra nova com a antiga. Apesar do evidente escorrimento do pavimento nesses pontos, não foi detectada qualquer anomalia ou abertura de juntas entre as duas obras. A ponte mais recente (ou alargamento) apresenta boas condições estruturais e apresenta apenas algumas pequenas fissuras de retração na longarina, oriundas do processo de cura, e algumas fissuras transversais no tabuleiro, na região de momentos negativos, com sinais de eflorescência no concreto. A ponte mais antiga (ou original) encontra-se em piores condições. Apresenta uma série de patologias menores, oriundas de seu longo tempo de vida sem manutenção. Os painéis das lajes apresentam armaduras expostas e oxidadas, especialmente nos pontos dos drenos, onde a condição da é pior. As longarinas e transversinas também apresentam armaduras expostas e com processo de oxidação iniciado. Os pilares centrais, em sua porção inferior, apresentam fortes indícios de lixiviação e sinais de impacto de materiais flutuantes em suas bases. Nestes pontos os pilares apresentam muita armadura exposta, perda de seção transversal e área de compressão. Nenhuma das pontes possui pingadeiras, o que acarreta em muitas áreas com marcas de escorrimento de água na estrutura. Em ambos os lados as obras apresentam, em alguns trechos, guarda-corpos quebrados.

Foto 5 – Vista superior evidenciando trinca no pavimento na região da junta longitudinal das obras.

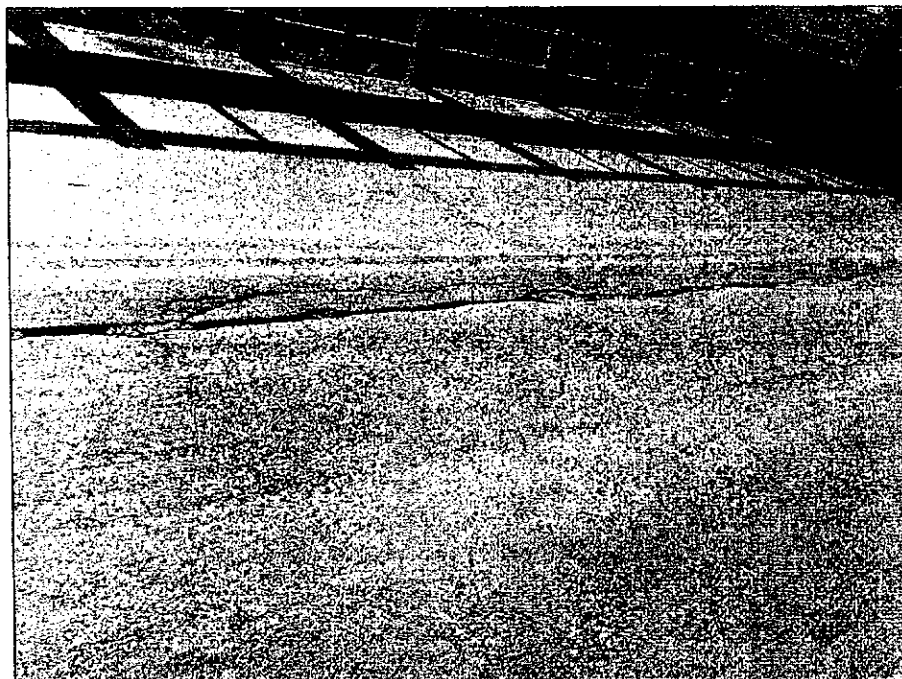
Foto 6 – Vista superior evidenciando trinca no pavimento na região da junta longitudinal das obras.

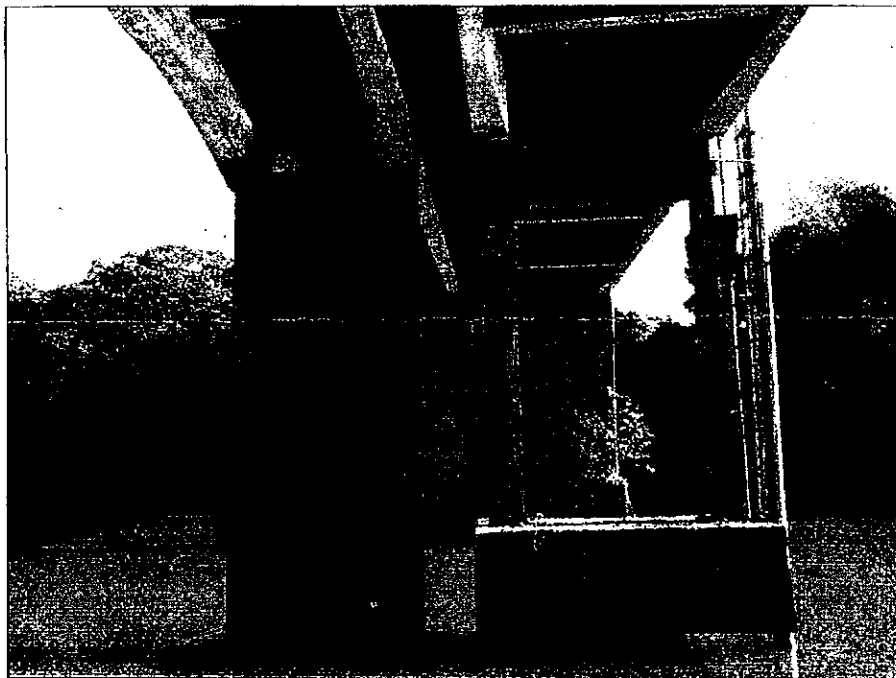
Foto 7 – Vista inferior lado Unai. Obra antiga à esquerda, obra mais recente à direita.

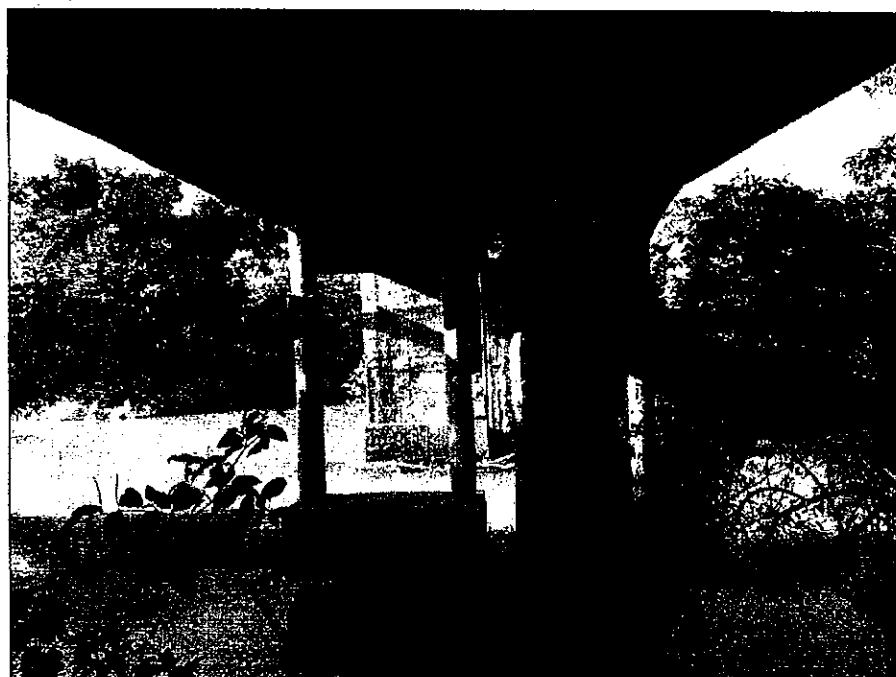
Foto 8 – Vista inferior lado Guarapuava. Obra antiga à direita, obra mais recente à esquerda.
